SANACE SVAHŮ V AREÁLU KRÁLOPOLSKÉ CIHELNY BRNO

KELLER – speciální zakládání spol. s r.o., Pobočka Brno

Slope Stabilisation in the Brick Plant Královo Pole Brno

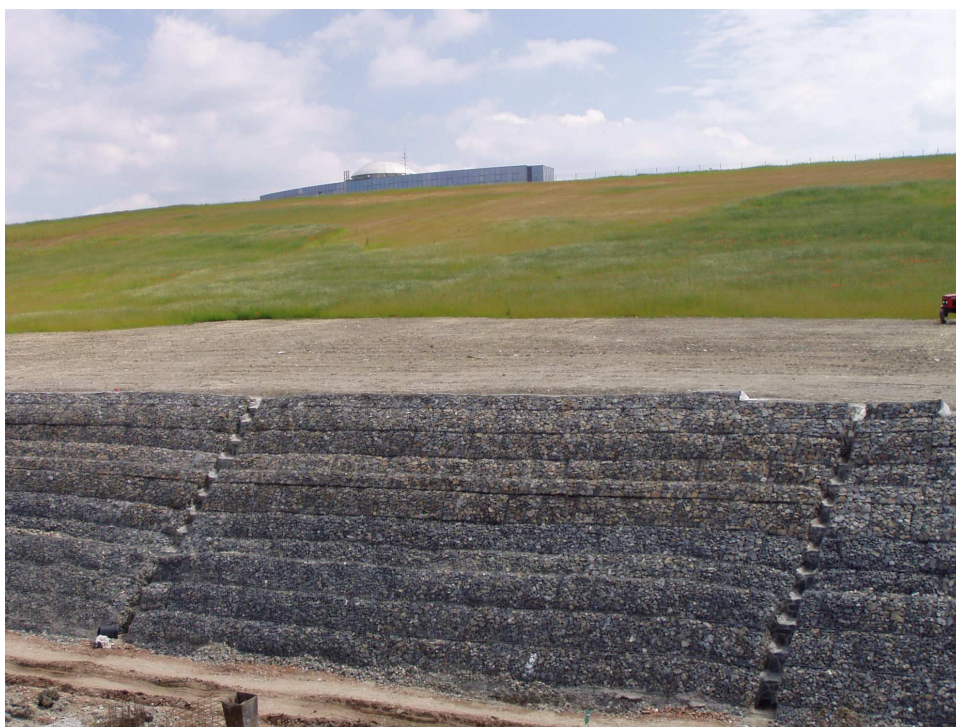
Foto č. 2

K rychlejšímu odvedení vody z prostoru paty svahu slouží před stěnou vytvořený drenážní systém (šachty, vpusti a drenážní péra). Tento se skládá z příčných pěr a podélné drenáže v patě zdi a jímá veškerou vodu podzemní nebo srážkovou v prostoru paty svahu. Líc paty svahu ve sklonu cca 45° je pak obložen gabiony na výšku až 8 m, které jej chrání proti promrzání a deformacím. Toto řešení umožňuje prosakování vody před líc stěny aniž by byla ovlivněna její životnost a rovněž je velice variabilní pro případ jakýchkoliv dodatečných úprav (statické, dekorační apod.). Gabionové koše jsou uloženy na patní drenáži o směrem vzhůru klesající tloušťce z 1,5 až na 0,5 m pro východní stěnu resp. ze 2,0 až na 1,0 m pro jižní. Koše jsou vzájemně spojovány vázáním a jako výplň košů bylo použito přírodní kamenivo s minimální frakcí 60 mm. Do gabionové stěny jsou pravidelně zakomponovány příčné kaskádové skluzy pro svedení vody z korunního rigolu (viz foto č.2).
